Ampliamento del cimitero comunale frazionale di Gragnano ed opere di consolidamento statico del muro di recinzione del cimitero vecchio -
Interventi in somma urgenza

REL
A

Relazione generale e Quadro economico

Data emissione:
Febbraio 2021

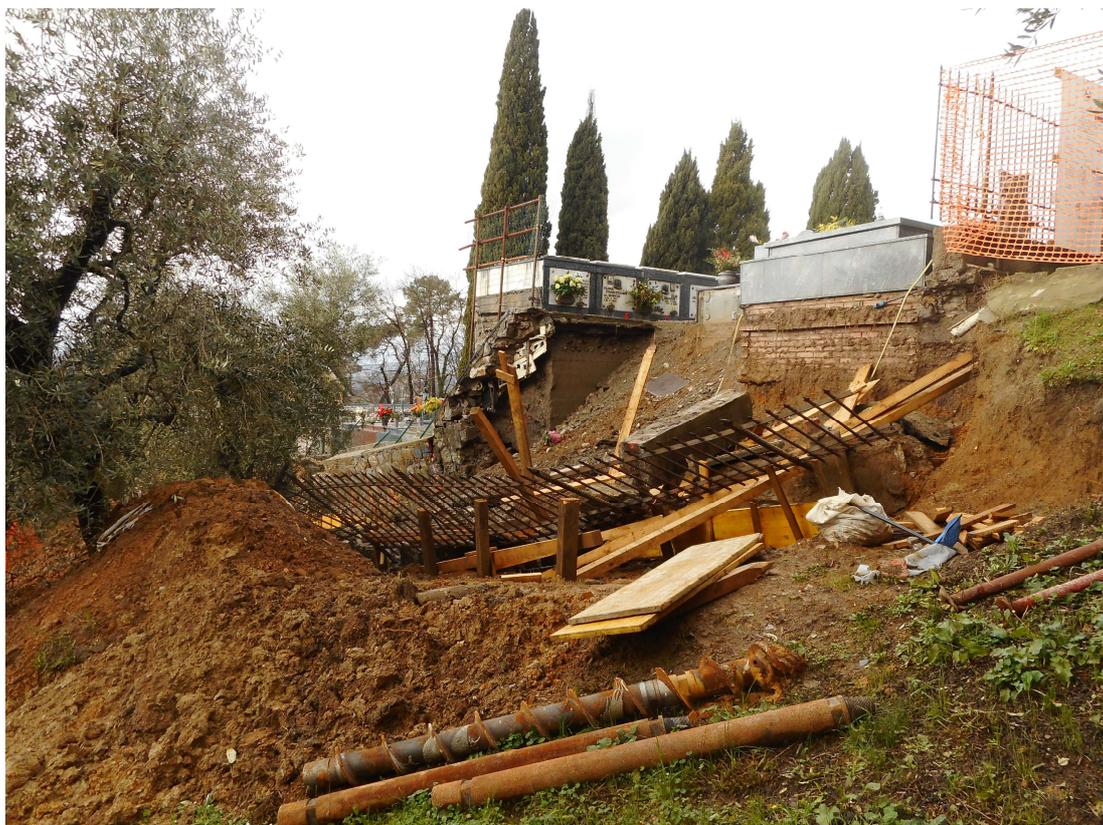
Tale muro ha subito un crollo durante le lavorazioni in corso che ha interessato il tratto a partire dal parcheggio ad est fino circa a metà dei due manufatti ove sono ubicate le colombaie. Tale crollo ha comportato il cedimento del riempimento a tergo mettendo a rischio l'incolumità delle tombe a terra sovrastanti e del manufatto per le colombaie che si trovano sul ciglio di frana.

Foto 1: vista del muro crollato all'estremità est

Si è quindi deciso di ricostruire il muro, così come previsto dal progetto originario, per tratti successivi procedendo da est verso ovest anziché in un'unica soluzione in modo da poter approntare e terminare le relative lavorazioni nel minor tempo possibile mantenendo gli altri tratti in sicurezza.

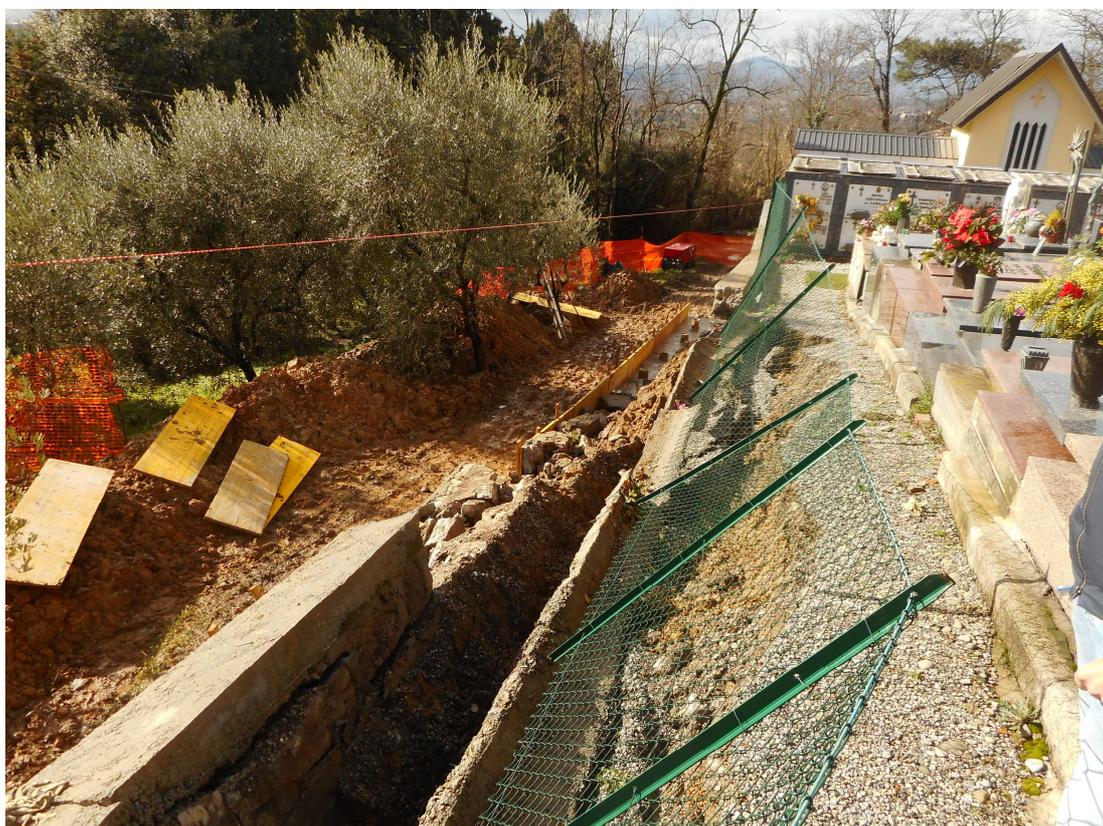
Foto 2: vista del crollo del tratto di muro tra i due manufatti per le colombaie

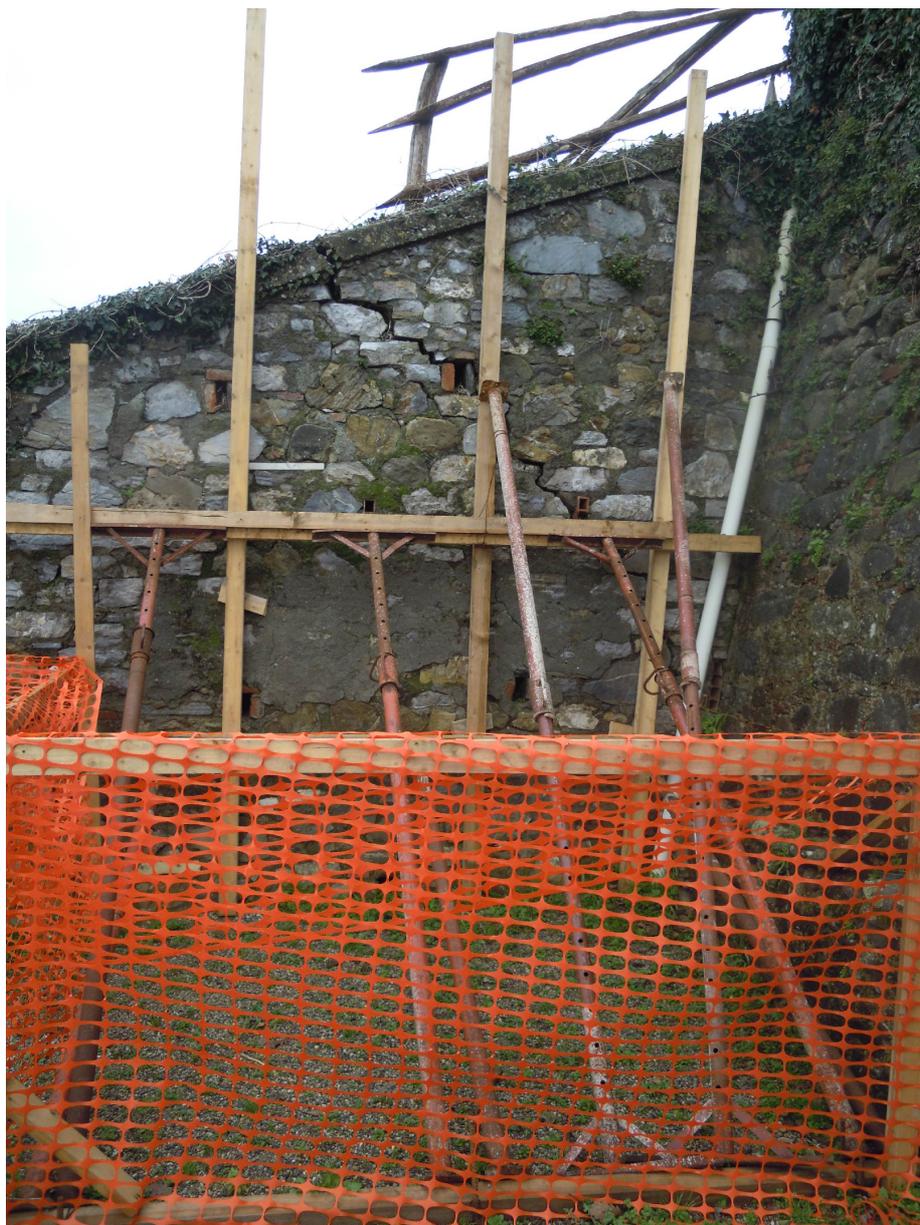
Tale muro presenta un'evidente fessura diagonale oltre al altre di entità più contenuta ed è già stato oggetto, in passato di interventi di stuccatura del paramento murario (foto 3).

Foto 3: vista del muro lato nord e delle evidenti fessurazioni esistenti e della relativa puntellatura eseguita durante i lavori in corso

Per ripristinare le condizioni di sicurezza si prevede la demolizione di tale muro, almeno fino ad una quota di 0,5 metri superiore a quella del camminamento interno del cimitero previo scavo della scarpata a tergo. Quindi si provvederà alla ricostruzione di tale muro, sempre in muratura di pietrame, con interposizione, al suo interno, di un'anima in c.a. dello spessore di circa 15 cm con n.2 fogli di rete elettrosaldata, con lo scopo di conferire al muro maggiore rigidità e maggiore capacità di resistenza a flessione nei confronti della spinta del terreno a tergo. Tale anima rimarrà interna ai due paramenti murari in pietra e pertanto l'aspetto estetico del muro rimarrà identico a quello attuale.

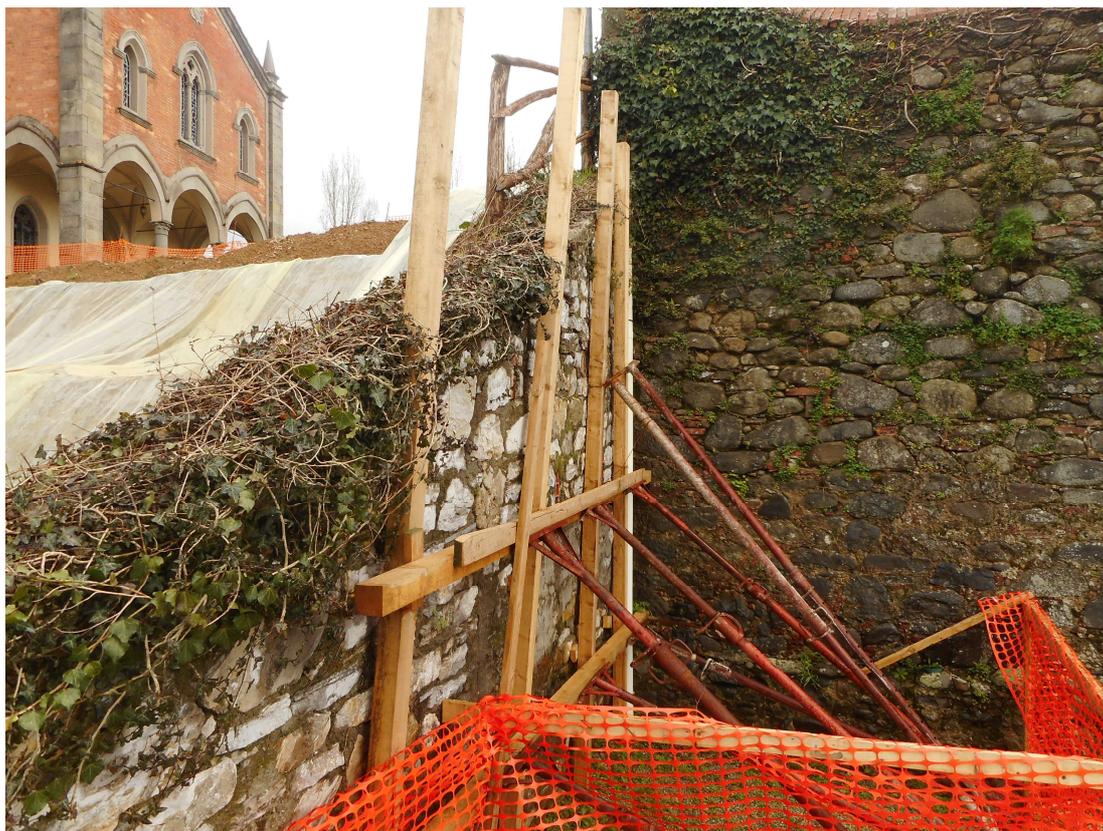
Inoltre, come è possibile percepire dalla foto 4, presenta un marcato spanciamiento verso l'interno del cimitero. Tali circostanze evidenziano uno stato di imminente pericolo che hanno indotto provvisoriamente alla puntellatura dello stesso.

Foto 4: vista del muro lato nord dalla quale si percepisce lo spanciamento verso l'interno del cimitero

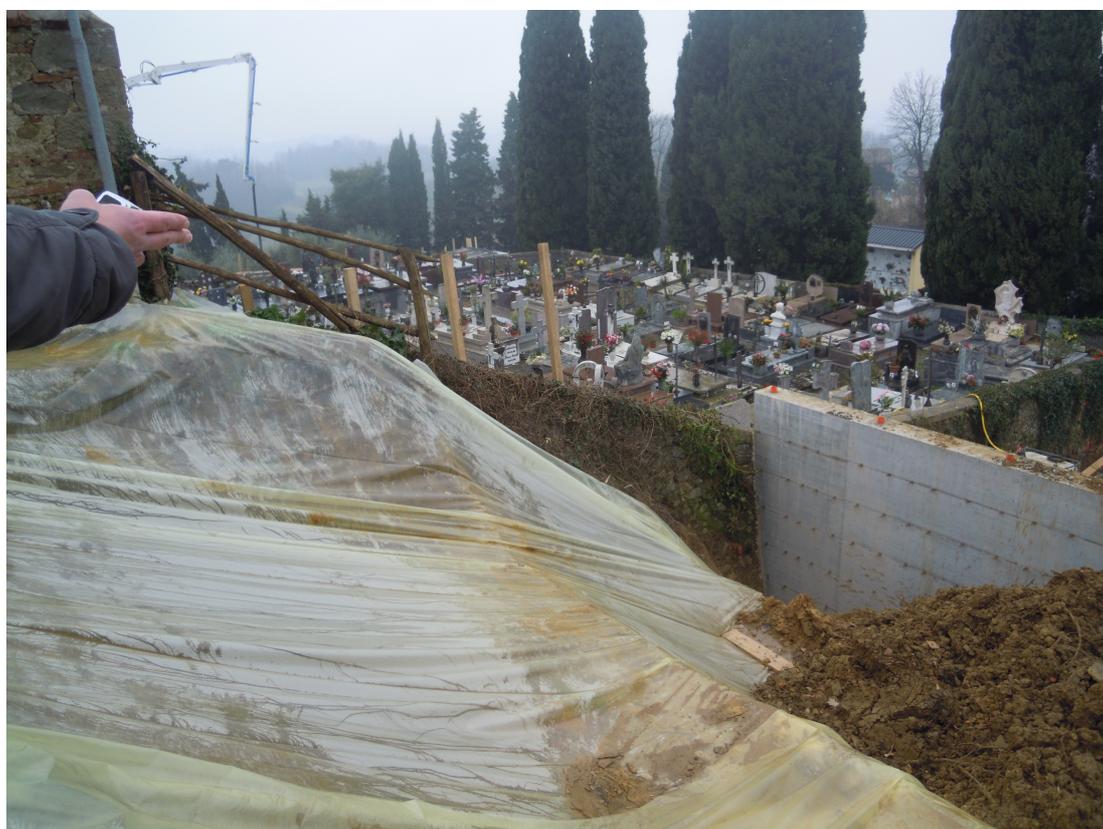
Foto 5: vista del muro lato nord da ricostruire dal lato della scarpata del piazzale della chiesa

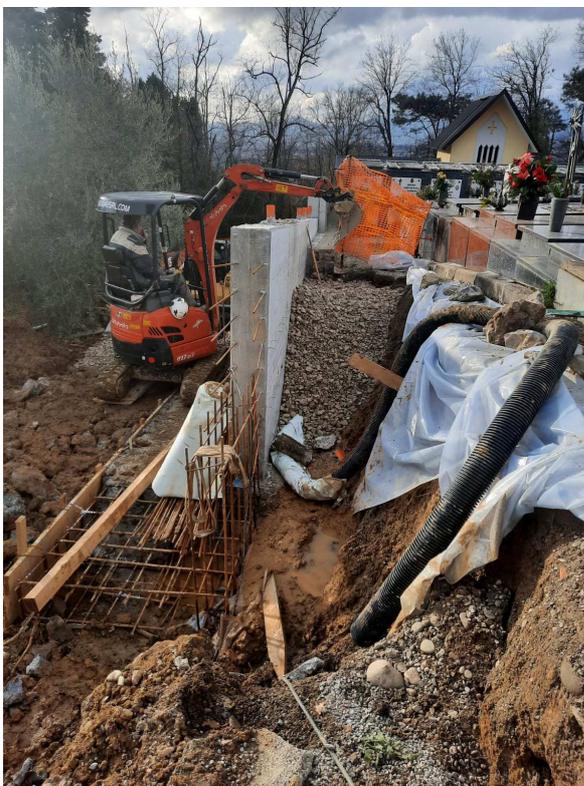
Foto 6: vista del materiale drenante posto in opera a tergo del nuovo muro

Successivamente alla realizzazione di ciascun tratto è necessario provvedere al riempimento a tergo del muro con materiale drenante (con posa in opera di relativo tubo di drenaggio microfessurato) in modo da ripristinare il piano campagna interno esistente prima del crollo ed i relativi camminamenti.

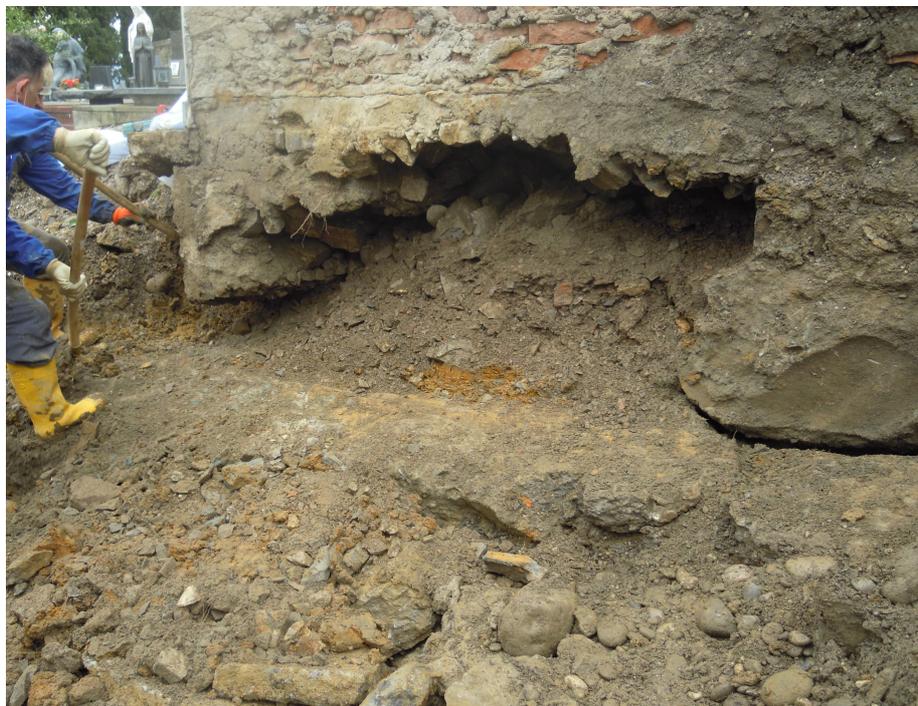
Foto 7: vista del varco presente in posizione sottostante al manufatto delle colombaie lato ovest

In corrispondenza del manufatto per le colombaie, prima di procedere con la realizzazione del muro di progetto si è provveduto a rinforzarne il piede mediante inghisaggio di apposito acciaio da c.a.

all'elemento di fondazione del muro rimasto in essere e quindi, dopo apposita cassetta al riempimento del vuoto presente sotto lo stesso tramite getto di riempimento in cemento con disposizione di alcuni elementi di acciaio di armatura. Di seguito si riportano alcune fotografie.

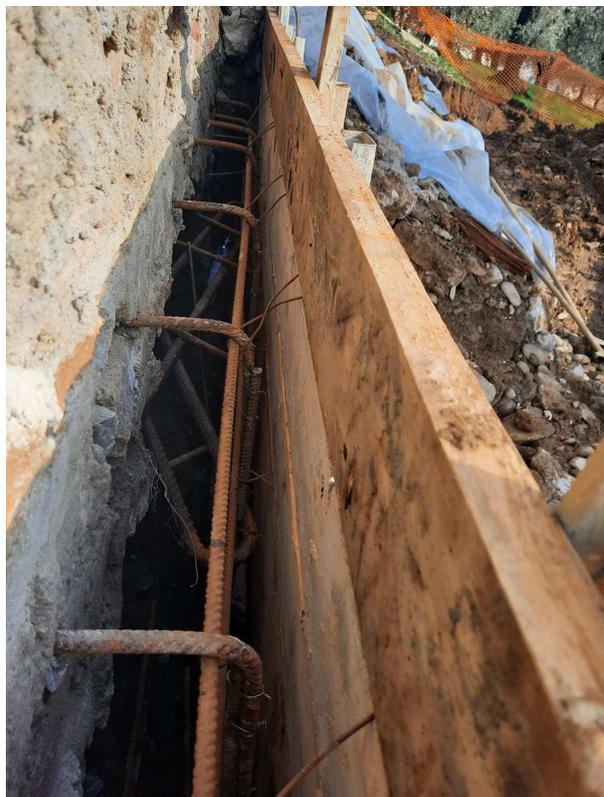
Foto 8: vista dell'armatura della struttura di consolidamento al piede del manufatto delle colombaie

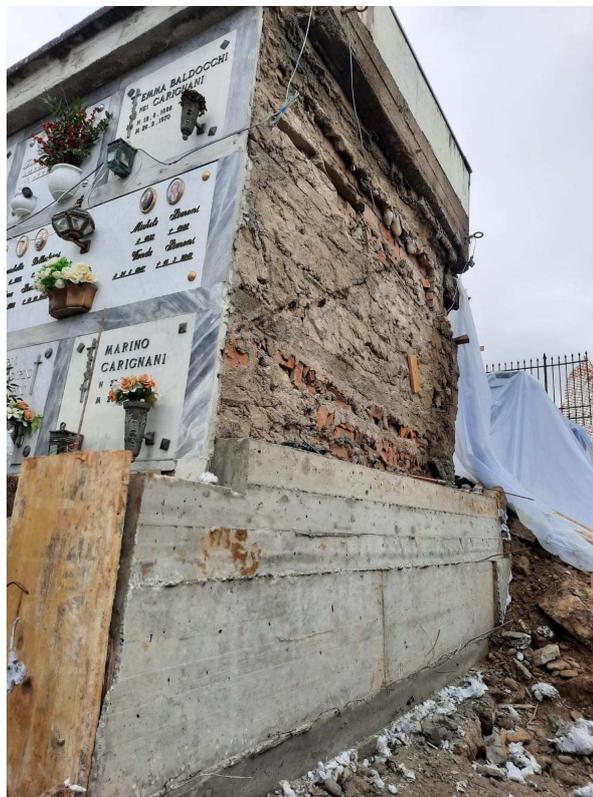
Foto 9: vista della struttura di consolidamento al piede del manufatto delle colombaie gettata e scasserata
