**STUDIO GEOLOGICO A SUPPORTO DEL RECUPERO ED ADEGUAMENTO  
FUNZIONALE DELL'IMPIANTO SPORTIVO DI PIEVE SAN PAOLO**

**ALLEGATO 4 – INDAGINI SISMICHE**

**SISMICA ONDE SH  
MASW  
HVSr**

Ottobre 2023

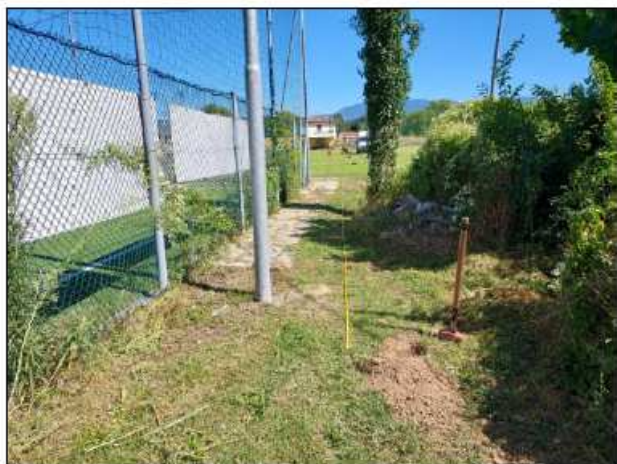
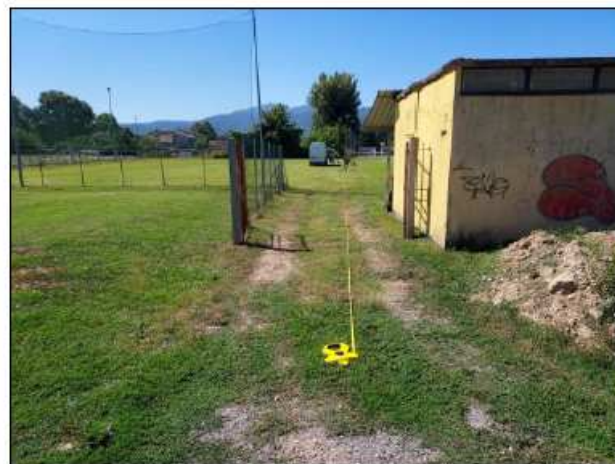
Stesa Sismica a rifrazione di onde SH
