Ampliamento del cimitero comunale frazionale di Gragnano ed opere di consolidamento statico del muro di recinzione del cimitero vecchio -
Interventi in somma urgenza

REL
A

Relazione generale e Quadro economico

Data emissione:
Febbraio 2021

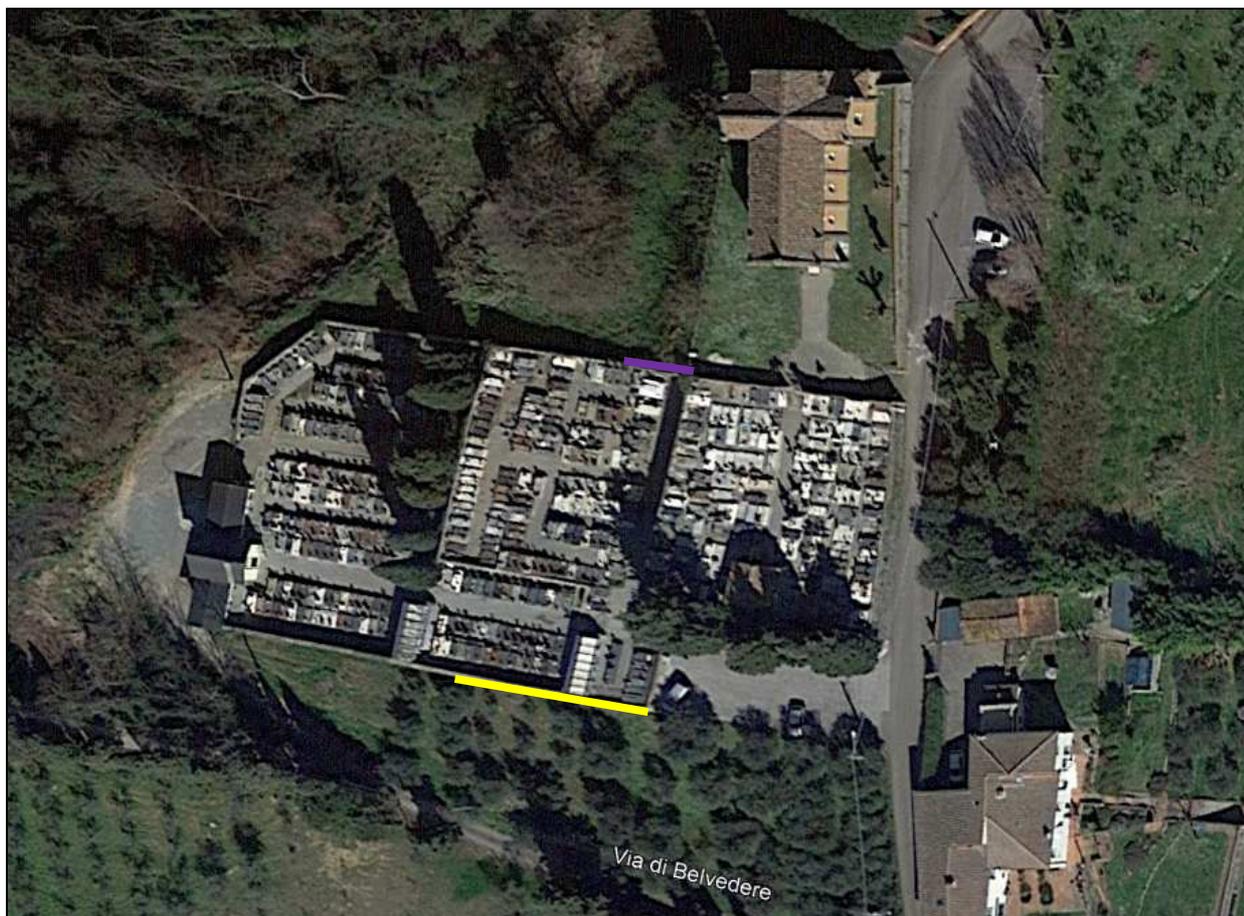
- Il muro di confine lato sud (in giallo);
- Un piccolo tratto del muro di confine lato nord (in viola);

Figura 2.1: foto area con individuazione dei tratti instabili del muro di confine del cimitero e della zona di ampliamento
